BMW
X5 (G05)
+M Sport Pakiet

BMW
X6 (G06, F96)
+M Sport Pakiet

BMW
X7 (G07)

Cat. No. B/026

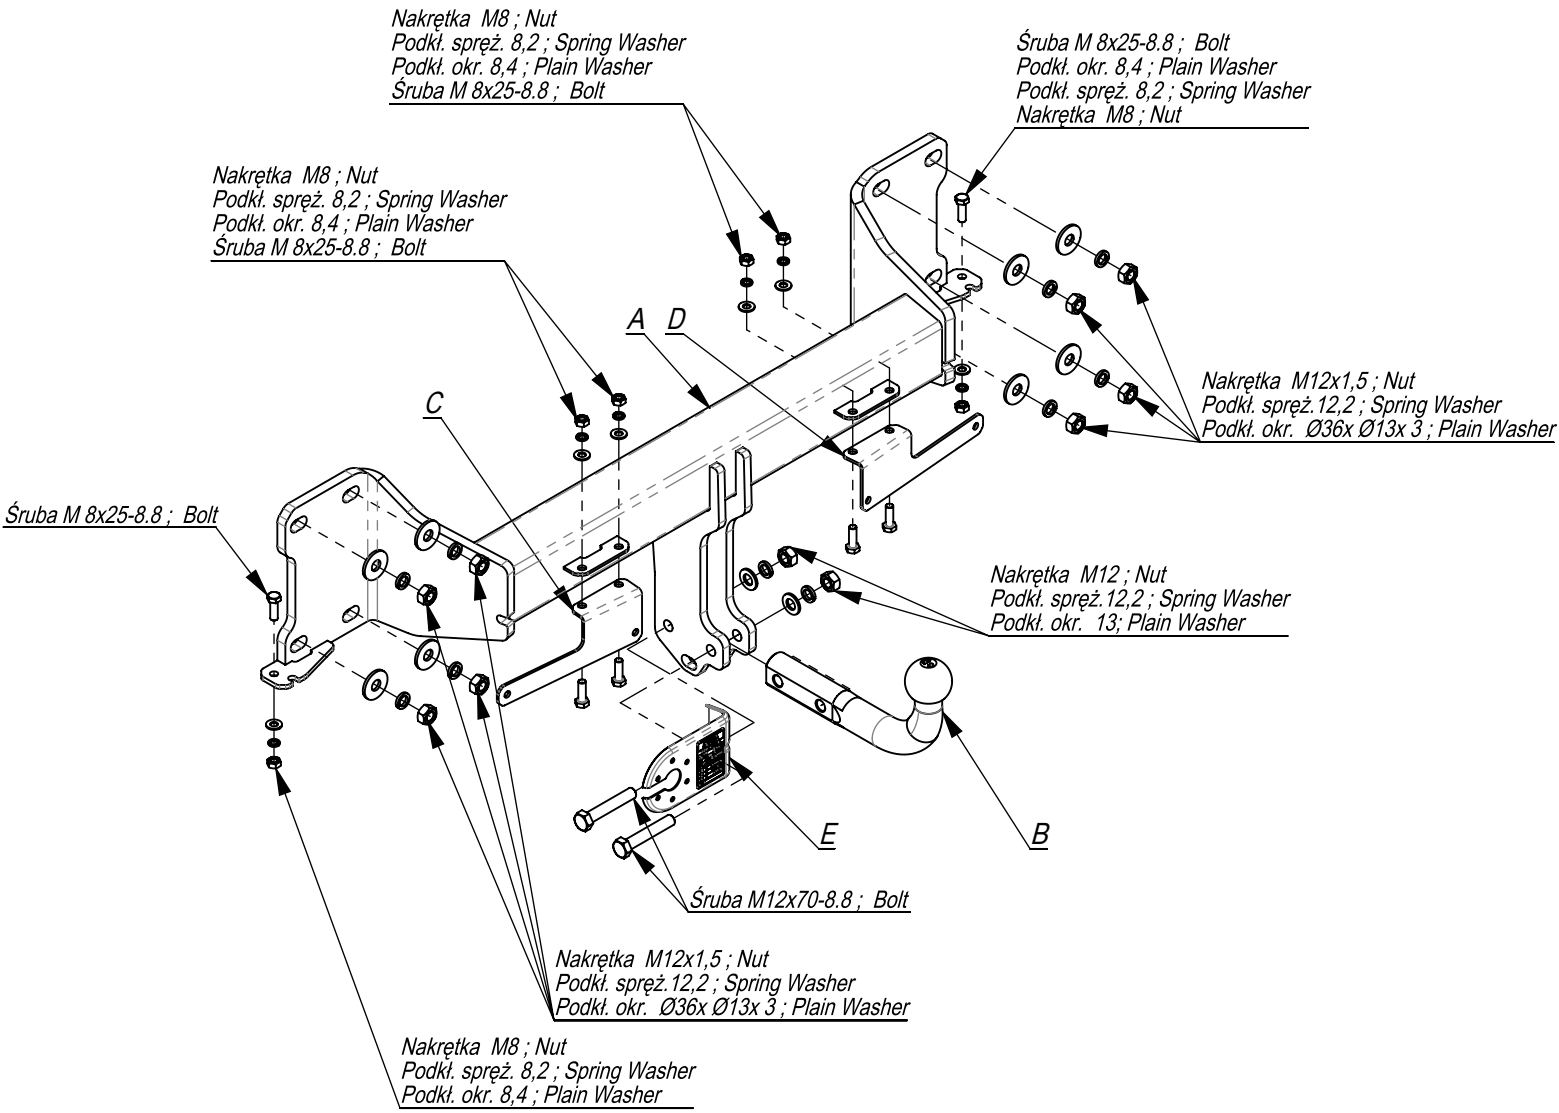
A	x1		M12x70	2
				M8x25	6
	B	x1		M12x1,5 ^{original car nut}	8
				M12	2
	C	x1		M8	6
				Ø36xØ13x3	8
	D	x1		13	2
				8,4	6
	E	x1		12,2	10
				8,2	6

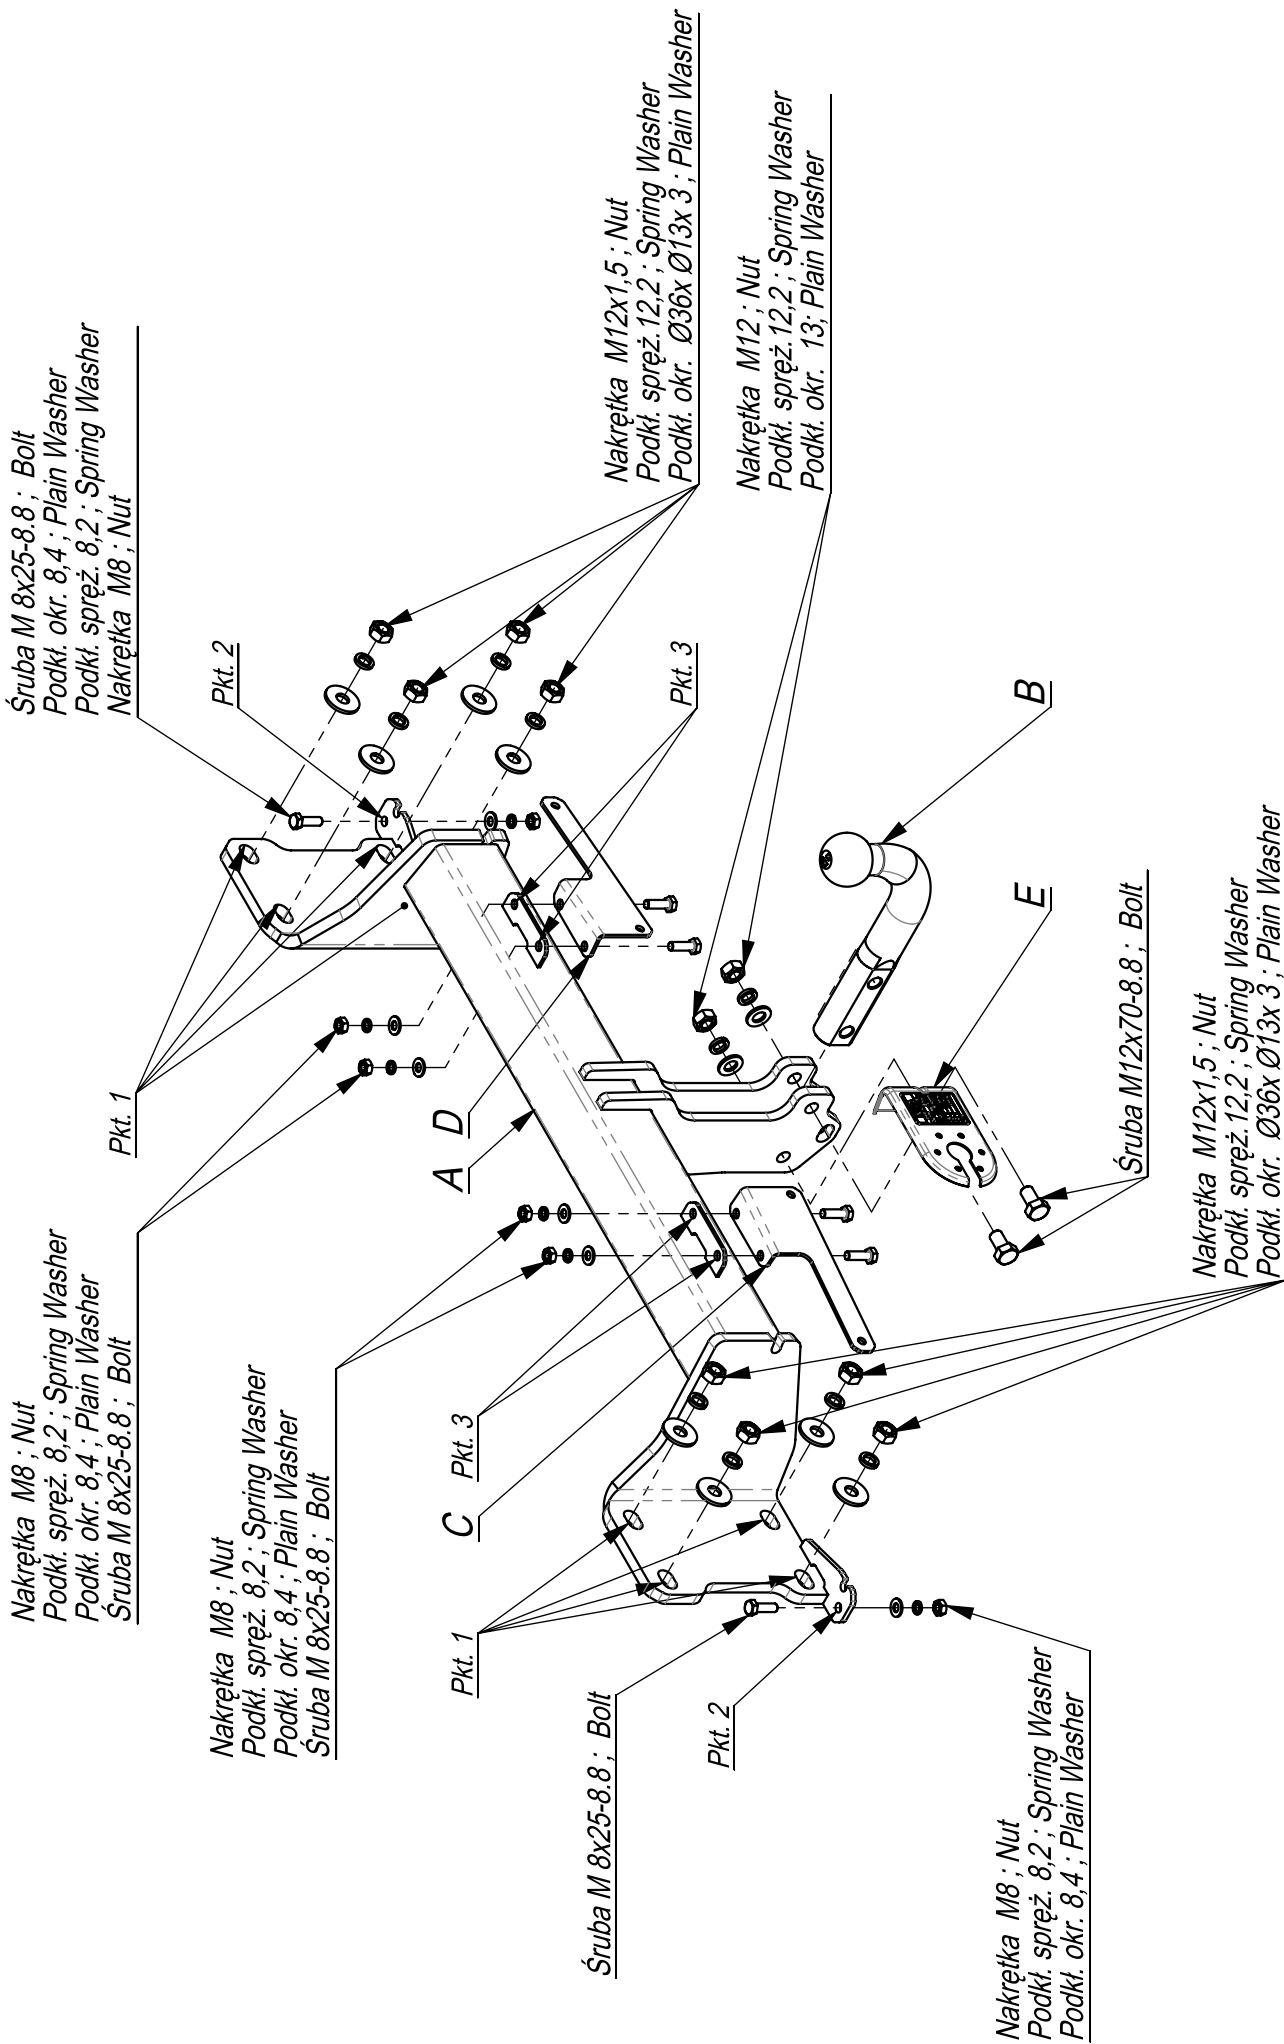
Śruba M 8x25-8.8 ; Bolt
 Podkł. okr. 8,4 ; Plain Washer
 Podkł. spręż. 8,2 ; Spring Washer
 Nakrećka M8 ; Nut

Nakrećka M8 ; Nut
 Podkł. spręż. 8,2 ; Spring Washer
 Podkł. okr. 8,4 ; Plain Washer
 Śruba M 8x25-8.8 ; Bolt

Śruba M 8x25-8.8 ; Bolt

Nakrećka M12x1,5 ; Nut
 Podkł. spręż. 12,2 ; Spring Washer
 Podkł. okr. Ø36x Ø13x 3 ; Plain Washer

Nakrećka M12 ; Nut
 Podkł. spręż. 12,2 ; Spring Washer
 Podkł. okr. 13 ; Plain Washer

Śruba M12x70-8.8 ; Bolt

Nakrećka M8 ; Nut
 Podkł. spręż. 8,2 ; Spring Washer
 Podkł. okr. 8,4 ; Plain Washer
